Bestandsschutz in der Elektroanlage einer Kirche

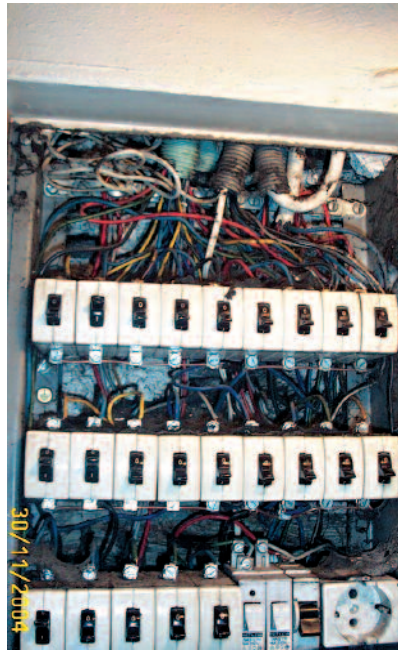
Bild: Auszutauschende UV in einer Kirche

Auf dem Bild lassen sich leider nicht alle Einzelheiten erkennen. Deshalb zähle ich hier nur einige offensichtliche Mängel (ohne Anspruch auf Vollständigkeit) auf:

- Brandgefahr durch Verschmutzung
- Mehrfachbelegung einzelner Anschlussschrauben
- Verwendung nicht geeigneter Leitung
- Zu geringe Leiterquerschnitte
- Mangelhafte handwerkliche Ausführung
- Keine Möglichkeit einer Zuordnung der Leitungen zu den Schutzeinrichtungen
- Nachweis der Abschaltbedingungen schwierig, da der Nennstrom der Schutzeinrichtungen nicht zu erkennen ist.

Weitere schwerwiegende Mängel, z. B. beschädigte Isolation und Schmorstellen, sind zu vermuten, lassen sich jedoch auf dem Bild nicht eindeutig erkennen.

Den im Bild gezeigten Verteiler sollten Sie unbedingt erneuern und die Zuleitung zum Verteiler möglichst austauschen. Für die schrittweise Umstellung des teilweise noch vorhandenen TN-C-Systems auf ein TN-S-System möchte ich auf die Beantwortung eines Praxisproblems in »de« 12/2003, S. 14f., mit Zusatzanfrage in »de« 23 – 24/2004, S. 12f. – beantwortet von Herrn Hörmann – hinweisen.
