Fehlgriffe: Alles gut – ist nur Baustrom

ELEKTRISCHE ANLAGEN Für diesen Beitrag begab sich der Redakteur selbst »auf die Pirsch« und wunderte sich schon ein wenig über die allzu sorglose »Verteilung« elektrischer Energie.

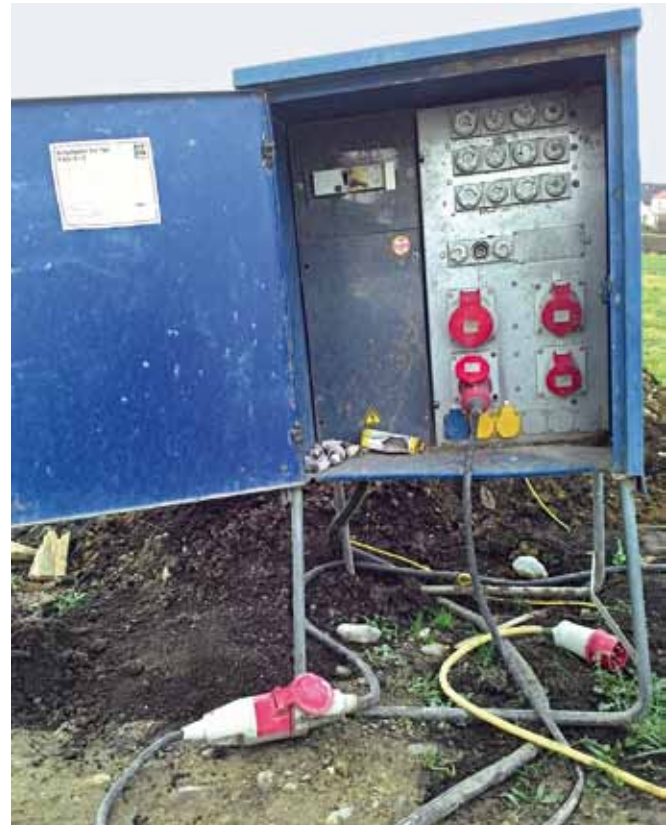
Dieser Baustromverteiler (**Bild 1**) macht insgesamt schon einen desolaten Zustand und ist definitiv in die Jahre gekommen. Seine Konfiguration entspricht daher auch nicht mehr den Vorgaben der Berufsgenossenschaft. Nach DGUV Information 203-006:2012-05 gelten die Anforderungen dieser Information auch für vorhandene elektrische Anlagen und Betriebsmittel (z.B. auch für Baustromverteiler), wenn diese **auf anderen Baustellen wieder eingesetzt** werden. Demnach müssen auch die Anforderungen, die in dieser DGUV Information 203-006 enthalten sind, erfüllt sein.

Außerdem gilt, dass entsprechend der Betriebssicherheitsverordnung (BetrSichV), die Sicherheit und der Schutz der Gesundheit von Beschäftigten bei der Verwendung von Arbeitsmitteln gewährleistet werden muss, was eine Risikobeurteilung notwendig macht. Aus dieser Risikobeurteilung würde sich absolut ergeben, dass dieser Baustromverteiler so nicht mehr verwendet werden darf.

Bild 1: Die Tür steht offen – das Innenleben ist dennoch nicht einladend

Fakt ist aber, dass der vorgefundene Baustromverteiler unsachgemäß verwendet wird, da das Gehäuse (Tür) verschlossen und mit einem Schloss gesichert sein muss. Die offen stehende Tür birgt, insbesondere wegen der fehlenden Schraubkappe an der Sicherung, ein hohes Gefährdungspotenzial in sich. Ist ein Baustromver-

teiler nicht verschließbar, muss eine allpolige abschließbare Trenneinrichtung vorhanden sein. Ungeachtet dessen müsste die fehlende Schraubkappe der Sicherung sofort ersetzt werden. Ob der Verteiler die notwendige Schutzart von IP44 noch erfüllt, wage ich zu bezweifeln.

Es sei auch dahingestellt, ob die vorhandenen RCDs die Anforderungen neuerer Normen und auch die Anforderungen der DGUV Information 203-006 erfüllen. Ein Beispiel dafür wäre, dass in Stromkreisen, die Steckdosen bis einschließlich 32A versorgen, RCDs mit einem Bemessungsdifferenzstrom nicht größer als 30mA vorgesehen werden müssen. Das gilt auch für andere Stromkreise, die in der Hand gehaltene elektrische Betriebsmittel (auch bis 32A) Ob die RCD, nach den »Kokelspuren« (**Bild 3**) zu urteilen, überhaupt noch funktioniert, möchte ich ebenfalls bezweifeln. Da eine »Prüfplakette« fehlt (nicht zwingend vorgeschrieben), ist zu vermuten, dass die regelmäßigen wiederkehrenden Prüfungen nicht durchgeführt wurden. Die vorhandene Plakette dürfte schon viele Jahre alt sein.

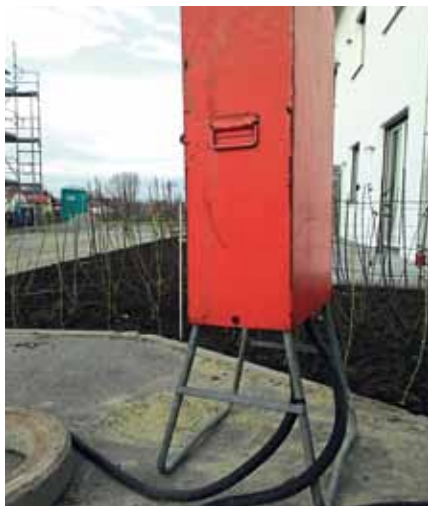
Die Hintereinanderschaltung von Baustromverteilern (**Bild 2**) wird sich in der Praxis nicht vermeiden lassen und es gibt auch diesbezüg-

lich kein Verbot. Das gilt auch unter dem Gesichtspunkt, dass dabei Fehlerstrom-Schutzeinrichtungen (RCDs) in Reihe geschaltet sind und eine Selektivität nicht gegeben ist.

Bild 2: »Vorgeschalteter« Baustromverteiler – von dort geht es zum Beitragsobjekt (Hintergrund)

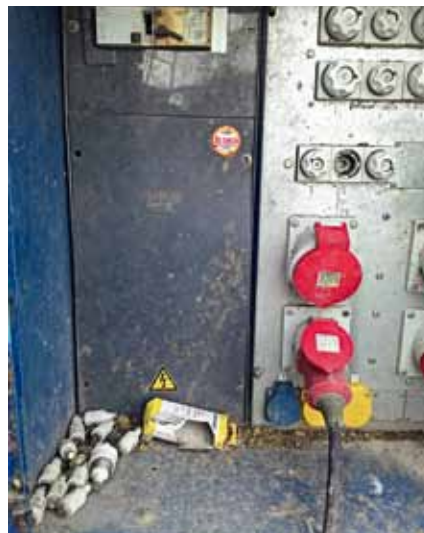
Bild 3: Bei Nähe betrachtet – diese RCD war definitiv zu lange in der Sonne

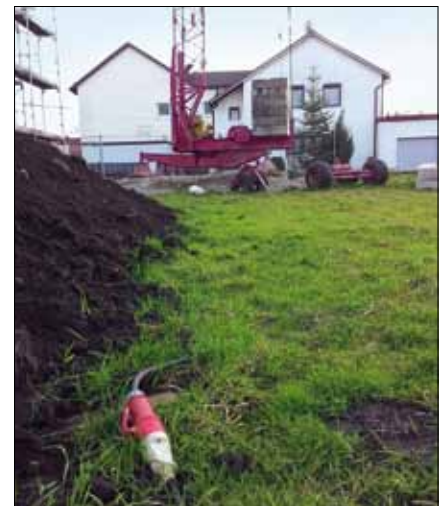
Bild 4: Mal »zackig« in Richtung Baukran verlängert – ungeschützte Verlegung der Leitungen

Nach Abschnitt 4.1.2.2 der DGUV Information 203-006:2012-05 müssen an den Stellen, an denen Leitungen mechanisch besonders beansprucht werden können, die Leitungen geschützt verlegt werden, z. B. in/unter Kabelbrücken oder in Schutzrohren. Ob diese besondere Beanspruchung hier zutrifft, möchte ich bezweifeln. Anders mag das bei der im **Bild 4** gezeigten Verlegung zu betrachten sein.

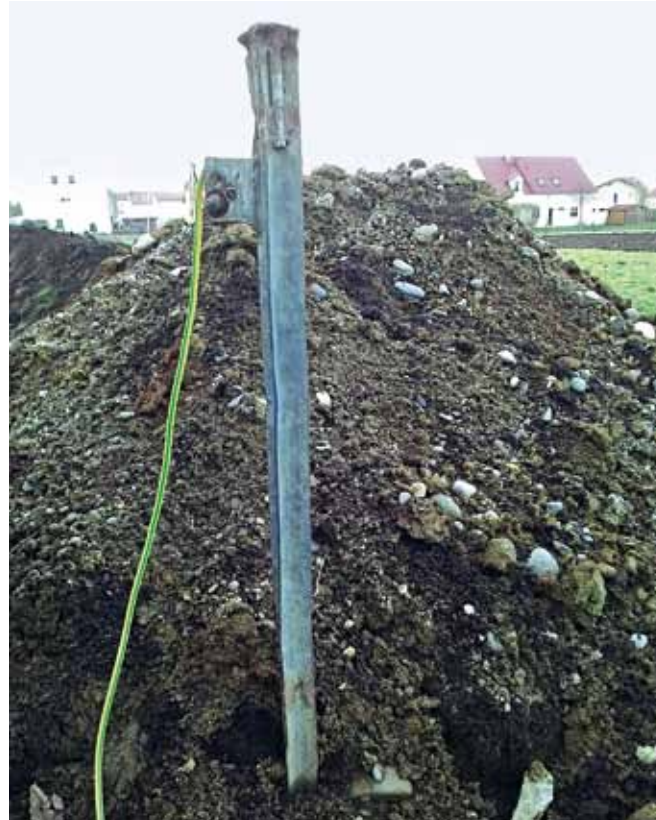
Entsprechend Abschnitt 4.1.1 von DGUV Information 203-006:2012-05 wird für das TN-System **empfohlen** (nicht gefordert) möglichst alle Baustromverteiler zusätzlich zu erden. Ist aber ein Erder vorgesehen, dann sollte er auch wirksam sein. Bei dem im **Bild 5** gezeigten Erdspeiß, muss ich das anzweifeln, da man ihn anscheinende nur mit der

Bild 5: Erder ohne Tiefgang – so besser nicht

Hand eingesteckt hat. Außerdem erweckt auch der Anschluss der Erdungsleitung keinen vertrauenserweckenden Eindruck.

Für TT-Systeme gilt nach Abschnitt 4.1.1 von DGUV Information 203-006:2012-05, dass zur Einhaltung der Abschaltbedingungen eine ausreichend niederohmige Erdverbindung vorgesehen werden muss. Das gilt für jeden einzelnen Baustromverteiler.
