# Ausführung einer PV-Anlage

**LEITUNGSANLAGE MIT DAUERHAFTEM SCHUTZ** In der Praxis finden sich immer wieder Beispiele von Anlagen, wo die errichtende Firma bei der korrekten Ausführung der Leitungsanlage die notwendige Sorgfalt im Detail missachtet hat. Eine nachträglich an einem Altbau angebrachte PV-Anlage darf am Ende nicht dazu führen, dass die Bausubstanz noch weiter geschädigt wird, als sie aufgrund von Alterung ohnehin schon ist. Viele vergleichbare Fälle haben in der Vergangenheit dazu geführt, dass kostenintensive Nachbesserungen notwendig wurden.

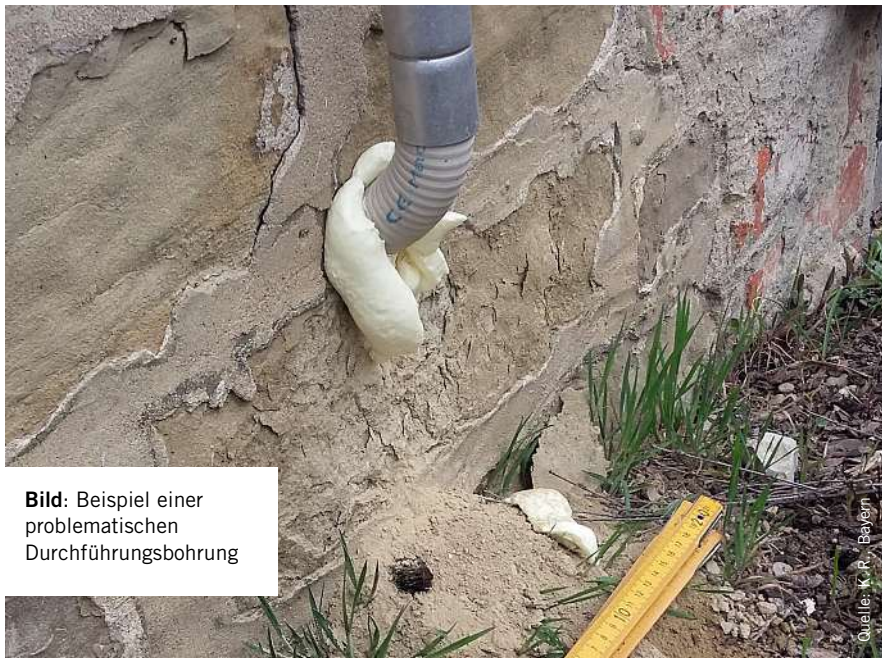
**Bild:** Beispiel einer problematischen Durchführungsbohrung

Ein Problem aus der Praxis: Es geht um die Frage, ob eine nicht gegen Regen geschützte, sabotage- und mardergefährdete DC-Leitungseinführung einer PV-Anlage 3kW, die in den Keller direkt zum Wechselrichter führt, so wie im **Bild** zu sehen ausgeführt sein darf. Die Umlenkstelle ist dort mit einem Kunststoff-Wellrohr ausgeführt. Die Durchführungsbohrung wurde mit Montage-

schaum halbherzig verschlossen. Ein Leser fragte hierzu, ob es denn keine Prüfliste für derartige Kleinanlagen gäbe.

Es nicht ist ausdrücklich alles in den Normen und Vorschriften geregelt – so wie auch in diesem Fall, bei dem das größte Manko in der

nicht feuchtigkeitsdichten Mauerdurchführung zu suchen ist. Hier sind Feuchtigkeitsschäden im Gebäude vorhersehbar.

Wie im Bild erkennbar befindet sich diese Durchführungsbohrung in relativ geringem Abstand zur Bodenoberfläche, somit wäre die Gefahr von Feuchtigkeitsschäden im Gebäude als akut zu klassifizieren.

In den elektrotechnischen Normen im Bereich der Photovoltaik sind, wie vorab schon ausgeführt, keine konkreten Anforderungen enthalten, welche die im Bild gezeigte Ausführung negativ qualifizieren würden. Auch die eingangs verwendeten Begriffe wie z.B. »nicht gegen Regen geschützt«, »sabotage- und mardergefährdet« sind dort nicht mit normativen Verpflichtungen hinterlegt.

Es kann hier nur geraten werden, die nicht »feuchtigkeitsdichte Mauerdurchführung« (siehe Bild) mittels einer hierzu geeigneten Mauerdurchführung fachgerecht auszuführen. Dies dürfte auch die weiteren Eigenschaften der DC-Leitungsführung nicht nachteilig beeinflussen.
