Erfahrungen mit verPENnten Installationen

Planer, Errichter und Betreiber von Elektroanlagen sollten TN-C-S-Systemen grundsätzlich nicht mehr einsetzen. Ein vorhandener PEN-Leiter oder ein falscher Potentialausgleich können fatale Folgen nach sich ziehen. An Beispielen für vernetzte Kommunikationssysteme und Rohrleitungen weist dieser Beitrag die Forderung nach einem konsequent ausgeführtem TN-S-System nach.

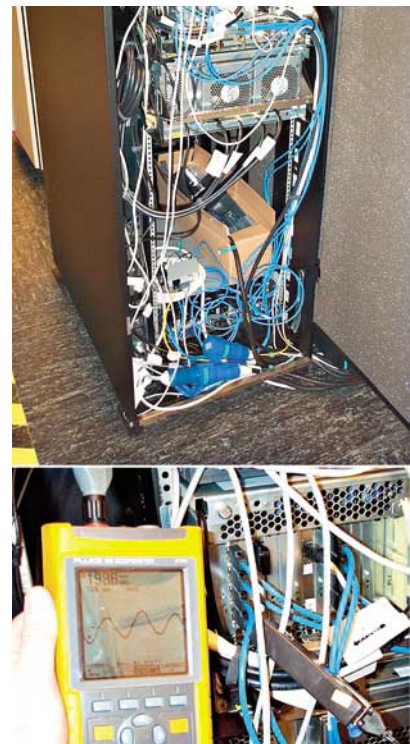
Bild 2: Fast 1 A_{Spitze-Spitze} auf einem einzigen Datenkabel in einem Rechnersystem

ter aufgebaut. Es gibt noch einige »gewachsene« PEN-Verbindungen in Endstromkreisen. Es kam zu Fehlern an einem Festplattensubsystem (Bilder 2 und 3). Hierbei stellte der Betreiber fest, dass der Potentialausgleichsleiter (PAL) am Rahmen des Systems fehlte. Er veranlasste die Nachrüstung eines PAL mit einem Querschnitt von 35 mm². Doch dieser verbesserte die Situation nicht.

Das System hatte bereits mehrere Verbindungen über den Schutzleiter (PE) der Stromversorgung und geschirmten Datenkabeln zum PA-System. Es flossen bereits in dieser Situation Ströme von 0,3 A_{eff} bis 0,8 A_{eff} auf Datenkabeln und auf Kabeln zwischen Festplattencontroller und Festplatten.

Mit dem Anschluss des PAL von 35 mm² – ein im Vergleich zu den anderen Leitern großer Querschnitt – wurde aufgrund der niederohmigen Verbindung von PA-Schiene zum Rahmen des Rechners noch mehr »Strom« in das Gehäuse abgezweigt. Somit verstärkten

sich die Fehler trotz oder sogar wegen des PAL noch erheblich.

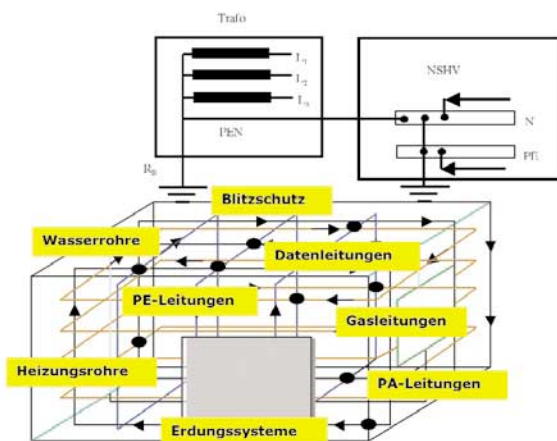
Bild 1: Beispiel einer Stromverteilung in einem Gebäude auf seinen Rohrleitungs-, Erdungs- und Potentialausgleichssystemen; diese Ströme fließen bereits, sobald ein betriebsstromführender PEN-Leiter zweimal geerdet ist

Der erste »gedankliche Fehler« entsteht bereits an der Energiequelle. In vielen Gebäuden sind der Transformator und die Niederspannungshauptverteilung (NSHV) in der Regel nicht weit voneinander entfernt. Beide Einrichtungen stehen hier auf demselben Fundament. Der Sternpunkt des Transformators ist am Betriebserder R_B und in der NSHV über die PEN-Verbindung zwischen N- und PE-Schiene geerdet. Dieselbe Baustahlmatte und der Fundamenterder verbinden beide Erder miteinander.

Bereits an dieser Stelle prägen parallele Pfade hohe Betriebsströme in das gesamte Schutzleiter-, Bezugsleiter- und Potentialausgleichssystem ein, die Störquelle elektronischer Systeme werden können.

In einem Gebäude ist die Netzform TN-S nach dem in Bild 1 aufgezeigten Mus-

Wie im Bild 1 dargestellt, sind u. a. alle Rohrleitungssysteme in den PA eingebunden. Dieser verbindet (soweit vorhanden):

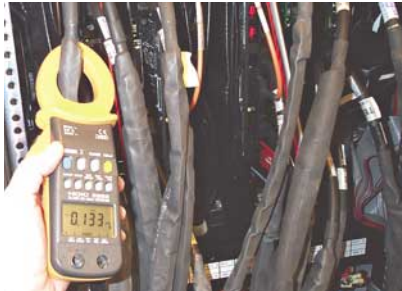
Bild 3: Auf jedem geschirmten Datenkabel in diesem Plattenschrank flossen 100 ... 300 mA_{eff} und bis zu 1,5 A_{Spitze-Spitze}

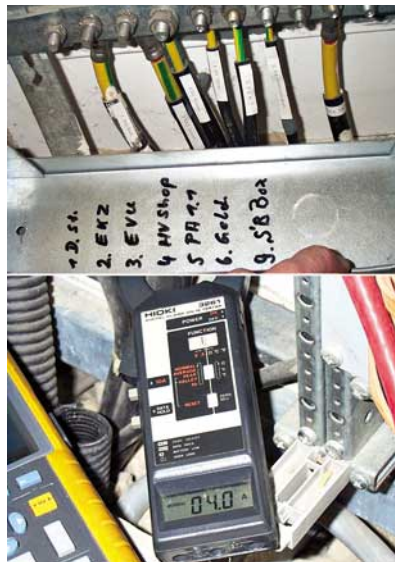
Bild 4: Potentialausgleichsschiene PAS - Fehlerstrom von 4 A effektiv

Die Untersuchung eines Sachverständigen ergab, dass der vom Verteilernetzbetreiber (VNB) ankommende Sternpunktleiter des Trafos zwischen HAK und NSHV über die Messeinrichtung ge-

führt wurde. Soweit war diese Installation auch in Ordnung. Die weiteren Abgänge nach der NSHV waren komplett in 5-Leiter-Technik ausgeführt. Der N-Leiter war in der gesamten Installation getrennt vom PE-Leiter.

Der Fehler befand sich zwischen dem HAK und der NSHV. Der Anlagenerrichter verband den vom VNB im HAK ankommenden Sternpunktleiter mit der Potentialausgleichsschiene PAS. Den PEN-Leiter führte er über den Zähler zur NSHV. Dort teilte er ihn in N- und PE-Leiter auf. Den von der Zählerinrichtung in der NSHV ankommenden PEN-Leiter legte der Anlagenerrichter nochmals auf die PAS auf. Zwischen diesen beiden PA-Anschlüssen legte er alle anderen PAL auf, die über die verschiedenen Systeme zusätzlich zum Schutzleiter PE führten. Dadurch ergaben sich Schleifen, die teilweise hohe Ströme führten, so auch in den Datenleitungen und dem koaxialen Antennenkabel der Satellitenempfangsanlage. Immer wenn – rein zufällig – gleichzeitig viele große Verbraucher an- und ausgeschaltet wurden, flossen über die PAS zeitweise bis zu $4 A_{\text{eff}}$ und $17 A_{\text{Spitze-Spitze}}$ über das gesamte PE-/PA-System zur speisenden Quelle zurück (Bild 4).

Der Betreiber ließ das PA-System für ca. 2000 € umstellen. Der den Betriebsstrom führende Leiter wurde nur einmal, d. h. nach der Aufteilung in N und PE geerdet. Seit neun Monaten traten keine Fehler an der Anlage mehr auf.

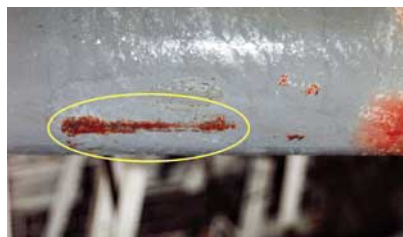
In einem Baumarkt traten wiederholt erhebliche Wasserschäden an einer Sprinkleranlage auf. Die Errichterfirma schnitt aus dem betroffenen Rohr immer wieder ein Stück heraus und schweißte ein neues ein (Bild 5). Nach ca. sechs Monaten wies das Rohr an fast derselben Stelle wiederum eine schlitzförmige Öffnung

Bild 5: Rohr einer Sprinkleranlage mit einem 10 cm langen Schlitz

von ca. 10 cm Länge auf, aus dem dann Wasser mit hohem Druck und mit der Unterstützung der Pumpen austrat.

Die Untersuchung des Sachverständigen ergab, dass über dieses Rohr zeitweise bis zu $21 A_{\text{eff}}$ flossen. Nach der Umstellung des im Gebäude vorhandenen TN-C-S- gegen ein konsequent aufgebautes TN-S-System flossen keine Ströme mehr durch dieses Sprinklerrohr. Ebenso trat hiernach keine Korrosion oder Leckage mehr auf.

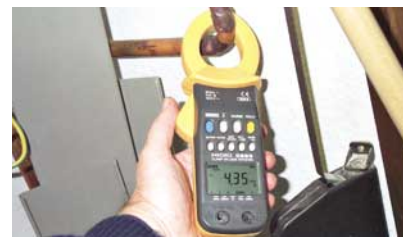
Selbst Gasleitungen sind nicht vor Strömen geschützt, wenn Betriebsströme ein PA-System belasten. In einer Gasleitung maß ein Sachverständiger über $4 A_{\text{eff}}$ und $16 A_{\text{Spitze-Spitze}}$ (Bild 6).

Bild 6: Über diese Gasleitung flossen über $4 A_{\text{eff}}$ und $16 A_{\text{Spitze-Spitze}}$
