Schutzleiterverbindung in einem Al-Kanal

DIN VDE 0100 Teil 540, DIN EN 60335-1 (VDE 0700 Teil 1 Juli 2003)

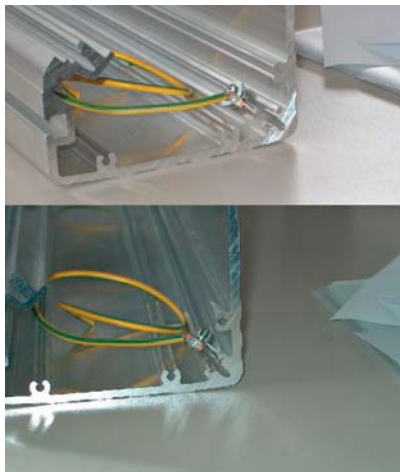
Bild 1: Nicht normgerechter Schutzleiteranschluss

Ein Al-Kanal wird auf einen Labortisch montiert und mit Leuchtstofflampen und Schukosteckdosen bestückt. Dabei führt man die Schutzleiterverbindung gemäß Bild 1 aus.

flüsse und elektrodynamischer Beanspruchung geschützt werden. Dies ist in der Ausführung mit Blechschraube (**Bild 1**) unter anderem aus mechanischen Gründen nicht gegeben. **Bild 2** zeigt eine Möglichkeit des normgerechten Anschlusses eines Schutzleiters in einem Al-Kanal. In diesem Fall dient dieser Kanal für die Aufnahme von Schutzeinrichtungen und Steckvorrichtungen für Laborgeräte.

ner Prüfung des elektrischen Widerstandes (Prüfstrom 10 A) unterzogen. Die im Bild 1 gezeigte Verbindung würde nach meiner Meinung mindestens zwei dieser Prüfungen nicht bestehen.

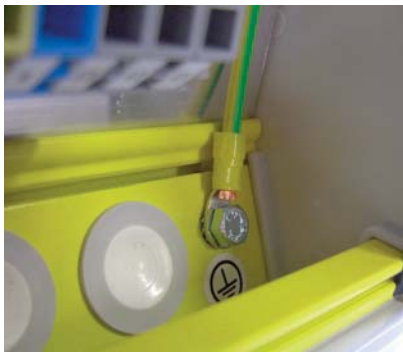
Bild 2: Möglichkeit eines normgerechten Schutzleiteranschlusses

Die im Bild 2 gezeigte Verbindung wird einer Sichtprüfung, einer Erprobung auf mechanische Festigkeit und ei-
