Elektrische Sicherheit in landwirtschaftlichen Betrieben

Helmut Kiefer

Auf jedem dritten landwirtschaftlichen Hof gibt es schwer wiegende Mängel mit erhöhter Brand- oder Unfallgefahr. Diese Erkenntnis belegen die regelmäßigen Untersuchungen der bayerischen Berufsgenossenschaft. Dass Wiederholungsprüfungen nicht lästige Pflicht, sondern sinnvolle Vorsorge sind, beweist dieser Beitrag und befasst sich mit weiteren Maßnahmen zur Schadenverhütung.

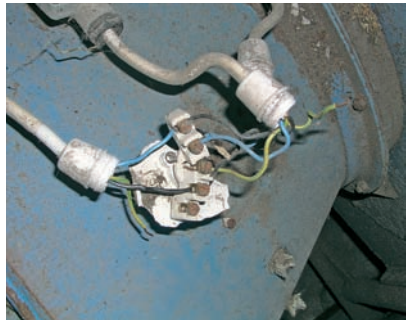
Bild 1: Bei Berührung Stromschlag: Uralter, zerbrochener Klemmstein, nicht angeschlossene Schutzleiter, von der Verteilerdose existiert nur noch der Boden

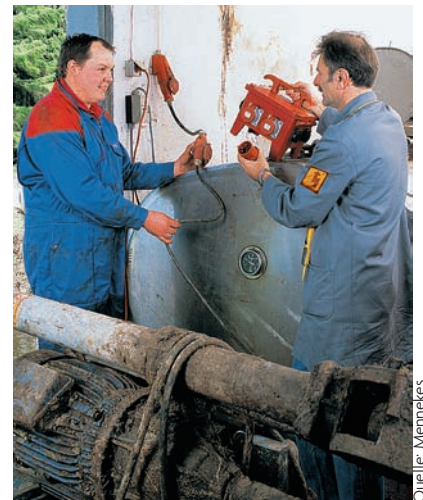
Bild 3: Statt des bisher eingesetzten unzulässigen Adapters mit 32-A-Stecker und 16-A-Kupplung empfiehlt der Elektrofachmann, hier einen robusten Vollgummiverteiler des Typs »Evergum« mit integrierter Einzelabsicherung der Stromkreise einzusetzen

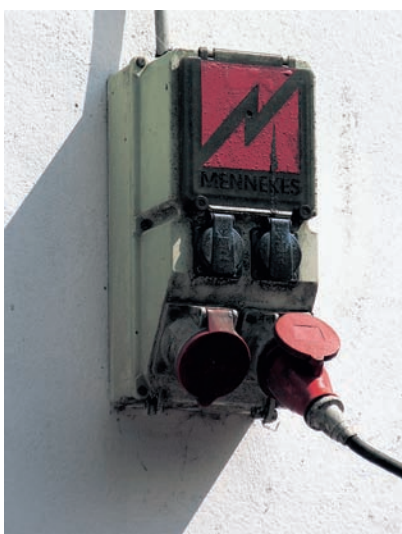
Bild 5: Regelmäßige Pflege und gutes Material machen sich bezahlt: Die an der Außenwand montierte Steckdosenkombination verrichtet ihren Dienst bereits seit über 15 Jahren

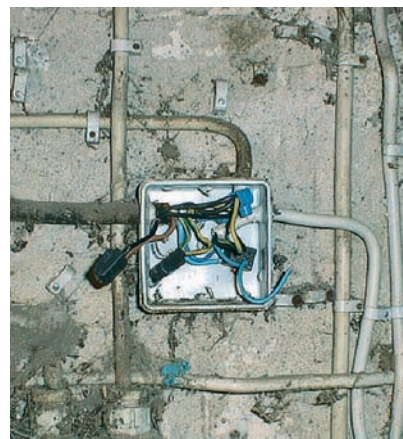
Bild 6: Unfachmännisch und unverantwortlich: Unter der blauen Klemme wurden die Meldeleitungen der Alarmanrichtung kurzgeschlossen. Beim E-Check wäre dies dem Fachmann sicher aufgefallen

Auch der nachfolgend beschriebene Schaden hätte vermieden werden können. In einem Hähnchenmastbetrieb verendeten 13 000 Hähnchen nach Ausfall der Lüfteranlage. Ursächlich hierfür war eine mangelhafte Verdrahtung durch kurzgeschlossene

Adern in der Alarmleitung. Ein Abnahme- sowie ein Einweisungsprotokoll erstellte der Errichter nicht. Die regelmäßige Funktionsprüfung wurde nicht sorgfältig genug durchgeführt. Der eklatante Verstoß gegen die Bestimmungen, der durch die fehlende Dokumentation belegt wird, zeigt die Wichtigkeit, ein Abnahmeprotokoll und eine Installationsdokumentation zu erstellen. Dies nicht nur zur Sicherheit des Betreibers, sondern auch zum eigenen Schutz vor Regressansprüchen.

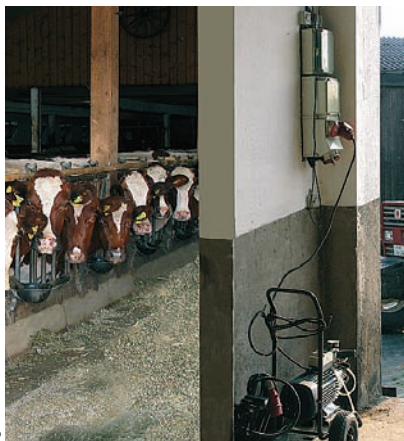
Bild 7: Diese Steckdosenkombination mit integrierter Absicherung ist bereits seit 25 Jahren im Einsatz, allerdings wurde die Kombination regelmäßig von Ablagerungen und Schmutz gereinigt und die Kontakte mit Pflegeöl behandelt

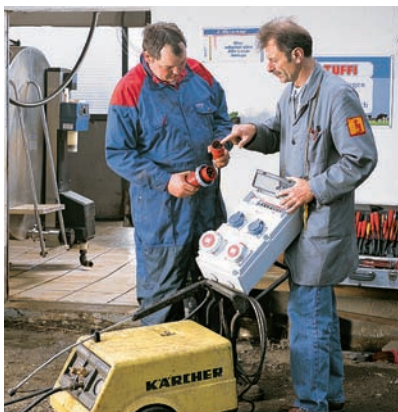
Bild 9: Dieser Landwirt – ein begeisterter Do-it-yourself-Bastler – wandte sich nach mehrfachen Anlagenstörungen letztlich doch an einen Fachmann. Dieser installierte eine Kombination mit Steckdosen der Schutzart IP67, weil dort mit Hochdruckreinigern gearbeitet wird

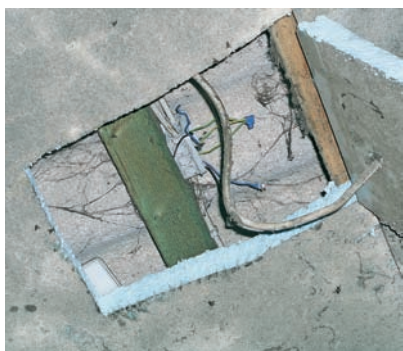
Bild 10: Leitungsführung unerreichbar hinter einer Styropor-Decke, verdrahtet in nicht selbst verlöschenden Abzweigdosen – eine potenzielle Brandgefahr

Bei dieser Gelegenheit entdeckte der Gutachter eine weitere Gefahrenquelle. Das vorhandene Leitungsnetz verlief in Zwischendecken und war dort in nicht zugänglichen und nicht feuersicheren Thermoplast-Abzweigdosen verdrahtet. Diese Art der Installation stellt in sich schon eine erhebliche Brandgefahr dar. Als Konsequenz forderte der Gutachter eine komplette vorschriftengerechte Neuinstallation und wies den Versicherungsnehmer darauf hin, dass die gesamte Installationsanlage dringend einer Überprüfung bedarf, denn offensichtlich waren die jährlich vorgeschriebenen Wiederholungsprüfungen bis dato nie durchgeführt worden.

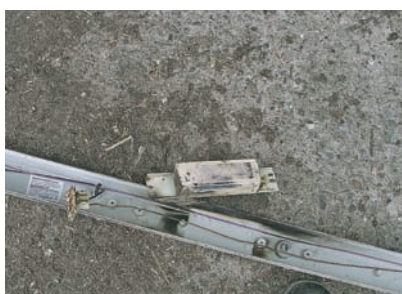
Bild 12: Hier eine der Leuchten, die an der Decke im Bild 11 montiert waren. Da diese Leuchten nicht bei unzulässig hohen Temperaturen abschalten können sie – auf brennbaren Untergründen montiert – großen Schaden anrichten

Dass vorschriftengerechte und fachmännisch installierte Produkte ein Mehr an Sicherheit bieten, zeigt ein Schadensfall in einer Stallanlage für 250 Rinder. Dort fiel nach einem Blitzeinschlag die Gesamtbeleuchtung aus. Der zufällig im Stall anwesende Landwirt beobachtete, dass aus einer Leuchte eine Stichflamme austrat. Er schaltete sofort den Stromkreis ab und löschte das Feuer. Er konnte so größeren Sachschaden vermeiden. Bei einer anschließenden Untersuchung stellte der Gutachter fest, dass im hinteren Stallbereich bei neun Leuchtstofflampen das Polyestergehäuse im Bereich der Drosselspule verkohlt war. Diese entsprachen nicht den Anforderungen, die für den Einsatz in landwirtschaftlichen Betriebsstätten gelten. Hier muss der Betreiber Leuchten mit begrenzter Oberflächentemperatur einsetzen. Diese sind grundsätzlich mit elektronischen Vorschaltgeräten ausgestattet. Im vorderen Bereich waren zehn für den Einsatzort zugelassene Leuchtstofflampen eines Markenherstellers montiert, die am gleichen Stromkreis angeschlossen waren. Diese Lampen zeigten optisch

keine Verbrennungsspuren. Nachdem die hinteren Leuchten vom Stromkreis getrennt und der Stromkreis wieder eingeschaltet war, zeigte sich, dass sie die Überspannung schadlos überstanden hatten.

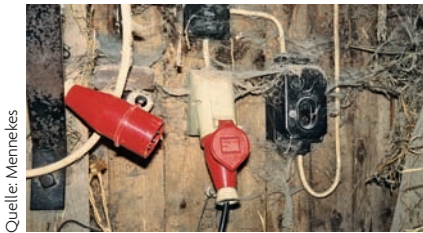
Bild 13: Solche Staubablagerungen auf elektrischen Geräten sollten regelmäßig entfernt werden, um unzulässig hohe Erwärmung zu vermeiden und so einem möglichen Brand vorzubeugen

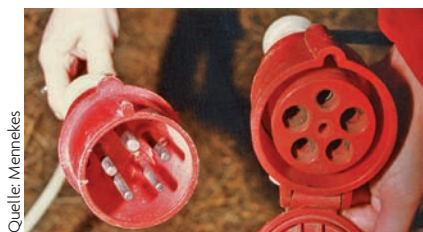
Bild 14: Beim Einsatz in landwirtschaftlichen Betrieben lässt es sich gar nicht vermeiden, dass sich Schmutzablagerungen bilden. Gute Steckvorrichtungen tragen dies auch klaglos. Allerdings sollten die Kontakte regelmäßig gereinigt werden, um die Übergangswiderstände möglichst gering zu halten und somit unzulässig hohe Erwärmung der Kontakte zu vermeiden

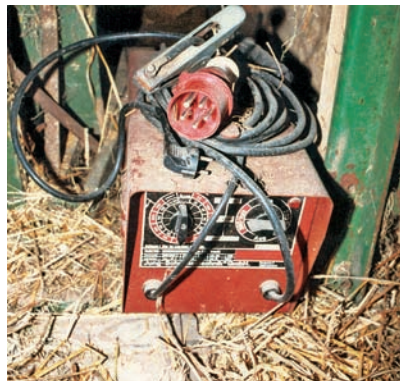
Bild 15: Elektrogeräte besser in einem sauberen, trockenen Raum aufbewahren
