Bestandsschutz von Blitzschutzsystemen

Reyno Thormählen

Bestandsschutz richtig bewerten

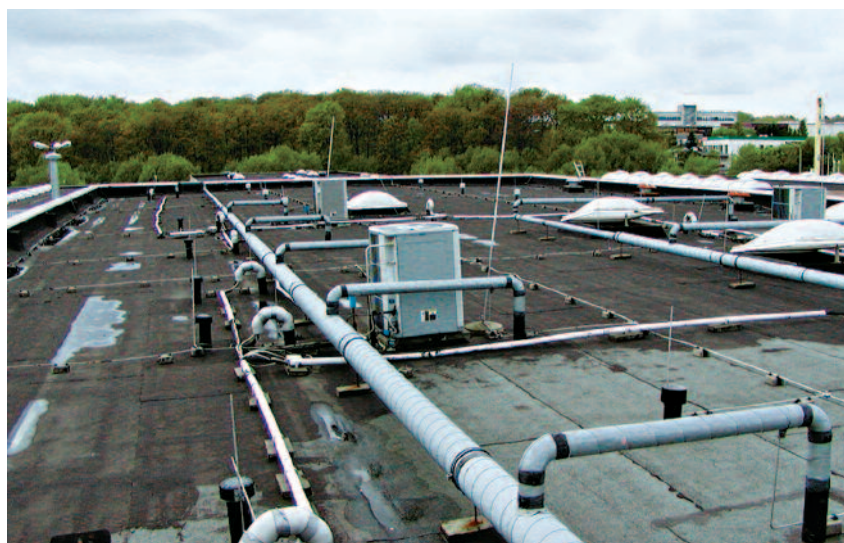
Bild 1: Die Fangeinrichtung am Dachrand liegt unterhalb der Blechaußenkanten. In der Mitte sind auch andere Einrichtungen und Elektrokabel höher als die Fangeinrichtung oder berühren diese – ein Bestandsschutz entfällt daher.

Der Bestandsschutz lässt sich im Zuge der Prüfung bzw. vor Ausführung von Reparaturen z.B. mit der Entscheidungshilfe gemäß **Tabelle** beurteilen (**Bilder 1 und 2**).

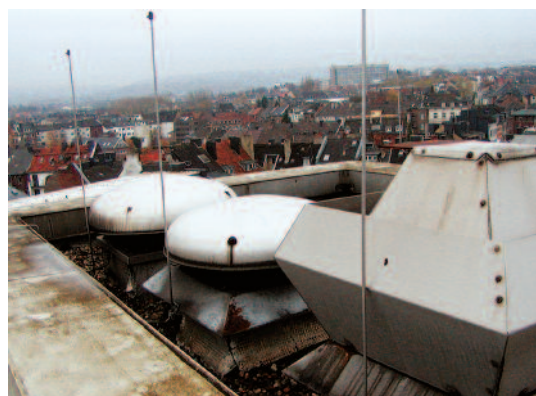
Bild 2: Die Fangspitzen neben den Ventilatoren sind nicht nur zu lang (über 50 cm), sondern sind auch direkt mit den geschützten Aufbauten verbunden, was nicht erlaubt ist. Bei einer solchen Ausführung werden Teilblitze ins Gebäudeinnere geleitet, wo dann durch Überschläge und Kopplungen andere Einrichtungen zerstört werden können – ein Bestandsschutz entfällt auch hier.
