Gefahr durch unsachgemäße Kabel-/Leitungsverlegung in Ständerwänden

DIN VDE 0100-410 (VDE 0100 Teil 410)

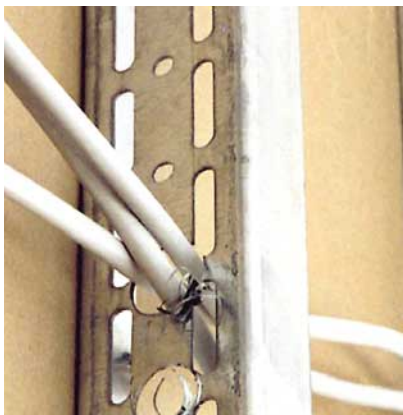
Scharfkantige und mit Grat versehene Bohrungen in Metallständern führten zur Beschädigung von Basis- und Aderisolierung

aufmerksam. Nach dem Öffnen der Wände war zu erkennen, dass die Leitungen mehrfach ohne zusätzlichen Schutz über scharfe Kanten gezogen wurden (Bild) und infolgedessen der Leitungsmantel und die Leiterisolierung beschädigt wurde.

Bei der im Bild dargestellten Verlegung der Mantelleitungen handelt es sich schlicht um Pfusch, d. h. um eine grobe Missachtung aller Regeln der Technik. Ein zusätzlicher Potentialausgleich kann und darf kein Ersatz dafür sein.

Demnach hätten die Kabel/Leitungen weder durch die gebohrten noch durch die vorhandenen Öffnungen durchgeführt werden dürfen, es sei denn an diesen Stellen wäre ein zusätzlicher »Kantenschutz« z. B. durch Gummitüllen vorhanden. Sinnvoller wäre es nach meiner Meinung, die Profile im Bereich des Fußboden oder der Decke etwas großzügiger auszu-

schneiden, um dann auf einfache Art einen Kantenschutz anbringen zu können. Außerdem müssten die Kabel/Mantelleitungen bei größeren »Spannweiten« (größer 80 cm) zusätzlich befestigt werden, damit das Gewicht nicht vollständig auf den Durchführungen aufliegt.

Eine sorgfältige und fachgerechte Verlegung der Kabel/Leitungen ist hier der beste Schutz.
