Mehrwert-Installation in Altbauwohnungen (1)

Eine qualifizierte und hochwertige Altbau-Renovierung bietet mehr Komfort in den eigenen vier Wänden. Wie Elektrohandwerker dieses zweifelsohne bestehende Potenzial richtig erschließen können, veranschaulicht dieser zweiteilige Beitrag anhand von Beispielen.

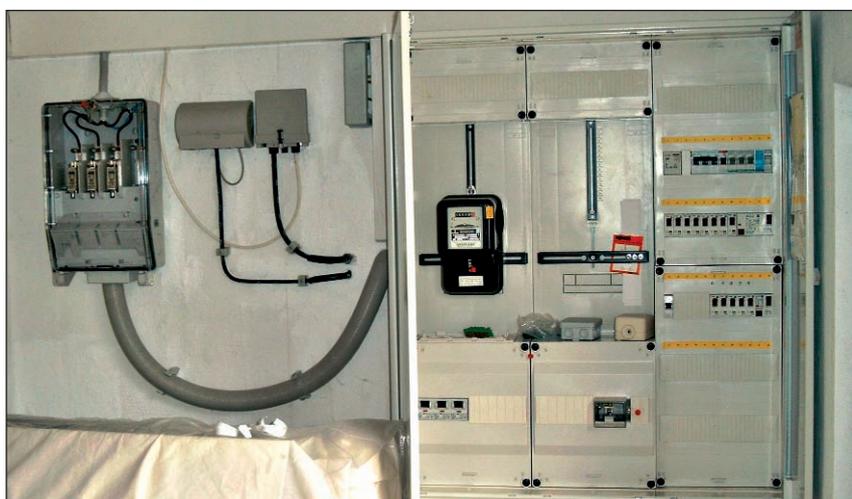
Bild 2: Hausanschlusskasten, Verteilertafel, Telekommunikationsverkabelung – alles neu, großzügig, sicher, redundant und zur Zufriedenheit der Kundin

Die neue Verteilertafel im Hause *Engels* (Bild 2) umfasst nun drei Fehlerstrom-Schutzeinrichtungen, eine mit 300 mA und zwei mit 30 mA Nenn-Auslösestrom (eine wäre gemäß den Sicherheitsbestimmungen im ortsüblichen TT-System erforderlich gewesen). Auch verfügt das TT-System jeder Haushälfte über einen eigenen Hausanschluss und somit über einen eigenen Kreuzstabender. Nun ist die Kundin nicht vom Fach und kennt die Funktion eines Erders oder einer

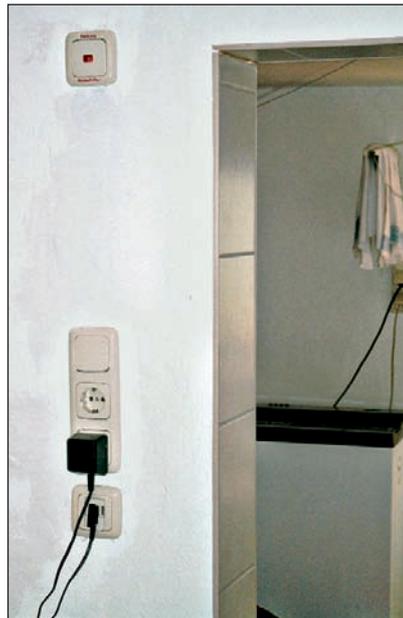
Bild 3: Ein Telefon- und reichlich Stromanschlüsse im Keller sind praktisch

Das Telefon hört sie jetzt auch im Keller, wo sie sich häufig aufhält, und kann es dort gleich abheben (Bild 3), ohne wie früher die Treppe hinauf hetzen zu müssen, um dann doch einen Moment zu spät anzukommen. Das weiß sie mit zunehmendem Alter immer mehr zu schätzen. Auch ist der Keller jetzt bis in den hintersten Winkel beleuchtet (Bild 4).

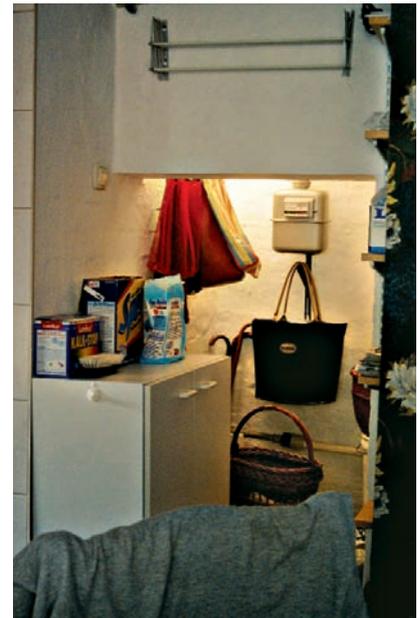
Bild 4: Abstelldecke im Keller mit eigener Beleuchtung

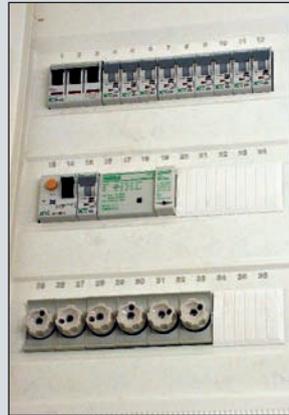
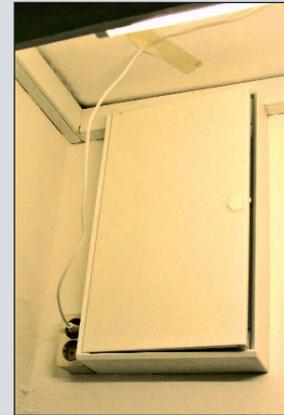
Einerseits ein bärenstarker Wohnungsanschluss zum gleichzeitigen Speisen zweier Durchlauferhitzer in einfachen Altbau-Mietwohnungen in Hamburg (li.) und andererseits weder Leuchte noch Lichtschalter für den Abstellraum samt der darin angeordneten Verteilertafel (re.)

Es geht um eine größere Zahl von Mietwohnungen in einer um 1965 bis 1975 errichteten Mehrfamilienhaussiedlung in Hamburg-Fuhlsbüttel. Auch dort wurde, jedenfalls vom Konzept her, vorbildlich renoviert. Jede Wohnung erhielt zwei elektronische Durchlauferhitzer, einer für das Bad und einer für die Küche – und das sogar ohne Vorrangschaltung. Damit lassen sie sich trotz der extrem hohen Leistungsaufnahme gleichzeitig betreiben. Die beiden Geräte verfügen jeweils über eine eigene Anschlussleitung (4 x 6 mm²) und eine eigene Absicherung (3 x 35 A).

Allerdings kam es während der praktischen Durchführung der Arbeiten in Hamburg nicht zum »Jenaer Kundendialog«. Bei der Installation des neuen Verteilerkastens an der alten Stelle, dem Abstellraum, hätte den Monteuren eigentlich auffallen müssen, dass dort die Beleuchtung fehlte, zumal sie sich für ihre eigene Tätigkeit provisorisch eine schaffen mussten. Dies wäre die Gelegenheit gewesen, dem Auftraggeber – der erwiesenermaßen seine vermieteten Wohnungen erheblich aufwerten wollte – die Installation einer Beleuchtung vorzuschlagen. Selbst wenn dieser das abgelehnt hätte, so hätten wahrscheinlich die meisten Mieter eingewilligt, auf

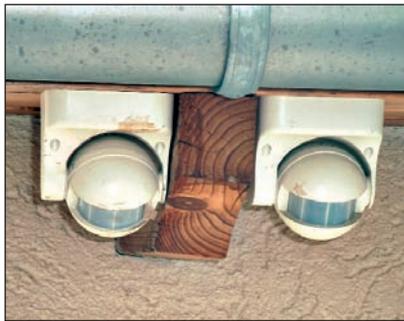
Bild 5: Sieben Bewegungsmelder machen das Haus komfortabel und sichern es von außen

Insgesamt sieben Bewegungsmelder (Bild 5) ließ sich *H. Engels* an und um ihr Heim herum montieren – freilich nach einiger Überzeugungsarbeit. »Was soll ich denn mit so vielen?«, hatte sie zuerst gesagt, doch jetzt ist sie froh um jeden einzelnen und schwärmt davon, wie angenehm es doch sei, wenn man bei Dunkelheit mit dem Auto nach Hause kommt und sich das Garagentor öffnet und sich der Weg zum Haus von selbst erhellt. Dies war für den Elektromeister mit einiger Mühe verbunden; nicht nur wegen der voraus gegangenen Überzeugungsarbeit, sondern auch bei der Durchführung. So musste eine Stromleitung vom Haus durch den Garten zur Garage gelegt werden, und das möglichst ohne allzu große »Flurschäden« im Garten anzurichten. *J. Harz* schaffte auch das, die Kundin war zufrieden und erfreut sich noch immer an der Erleichterung ihres täglichen Lebens.

Bewegungsmelder gelten als »schleichende« Verbraucher, da sie nicht wissen, wann sie angesprochen werden, und daher ständig auf Empfang sein müssen. Ein Versuch an einer Auswahl marktüb-

licher Modelle ergab durchweg einen Bereitschaftsbedarf in Höhe von knapp 1 W, und zwar unabhängig davon, ob die angeschlossene Last ein- oder ausgeschaltet ist. Machen sich diese paar W bei der Stromrechnung bemerkbar? Bei *H. Engels* lässt sich kein Zusammenhang zwischen den Bewegungsmeldern und einem höheren Stromverbrauch feststellen. Zum einen schwankte ihr Verbrauch schon immer (die Stromrechnungen der letzten Jahre weisen Werte zwischen 1700 kWh und 2400 kWh³⁾ aus), und zum anderen löste bei der Kundin im selben Jahr, in dem die Bewegungsmelder eingebaut wurden, eine moderne Gas-Zentralheizung die elektrische Warmwasserbereitung ab.

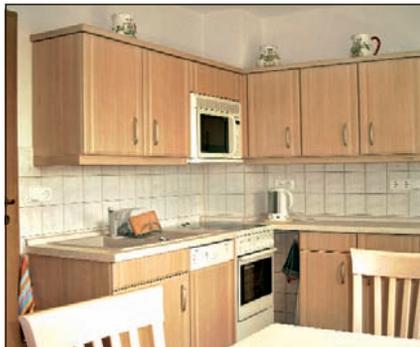
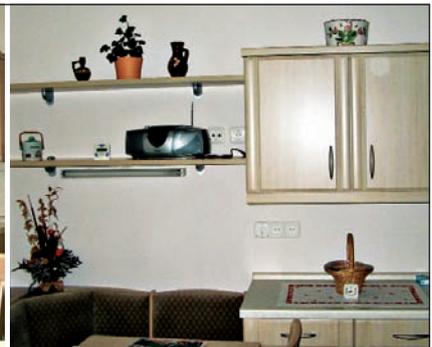
Bild 7: Wenn Strom und Licht überall verfügbar sind, wo der Bedarf besteht (li.), darf auch ein Antennenanschluss nicht fehlen (re.)

Elektrisch betriebene Rollläden sind bei *H. Engels* im ganzen Haus eine Selbstverständlichkeit, so auch in der etwa 12 m² großen Küche. Dort lassen sich Strom und Licht überall nutzen, wo Bedarf besteht. Dementsprechend wurde

die Küche ausgestattet – wenn auch dezent in das Gesamtbild integriert (**Bild 7**). Dabei beträgt der Querschnitt 2,5 mm² bei jenen Leitungen, bei denen eine erhebliche Last zu erwarten ist – auch wenn nach Norm bei den vorliegenden Leitungslängen noch 1,5 mm² ausgereicht hätten, um den Spannungsfall innerhalb zulässiger Grenzen zu halten.

Ein Antennenanschluss ist ebenfalls vorhanden, obwohl dort im Moment noch kein Fernseher steht.

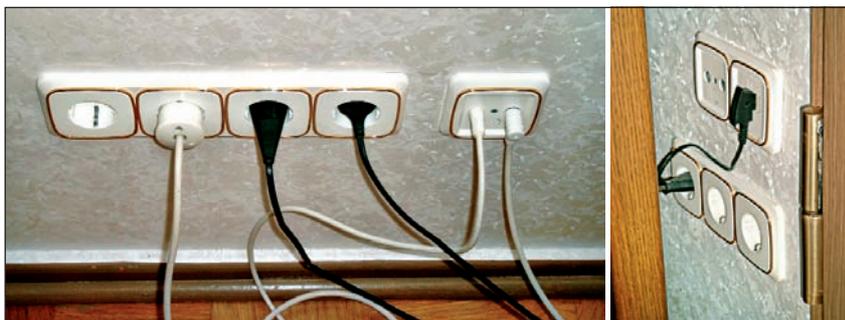
Bild 6: Ausreichend Stromanschlüsse, wo Fernseher und Telefon jetzt stehen (li.) sowie vorausschauend hinter der Schrankwand (re.)

ehe er einen Raum betritt. Dies kommt bei *H. Engels* Haus besonders zum Tragen, da sich hier nahezu jeder Raum nur durch mindestens ein anderes Zimmer hindurch erreichen lässt. So gelangt man auch nur durch das Wohnzimmer in die Küche. Im Wohnzimmer achtete der Elektromeister darauf, ausreichend Stromanschlüsse in der Nähe der Tk-Anschlüsse vorzusehen, und zwar sowohl dort, wo sich Fernseher und Telefon jetzt befinden als auch hinter der Schrankwand, wo sie nach der nächsten Ummöblierung vielleicht einmal stehen werden (**Bild 6**).

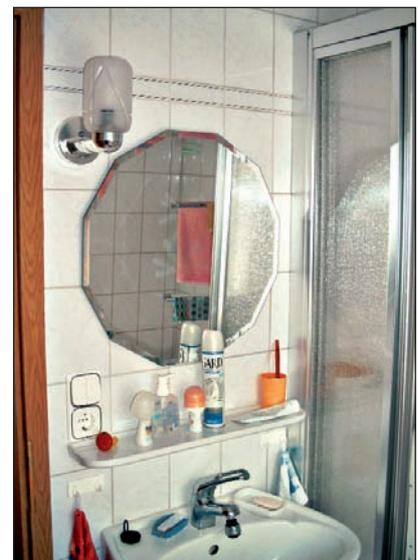
Bild 8: Die Leuchte musste versetzt werden, zuvor befand sie sich rechts vom Spiegel und somit zu dicht an der Dusche

bekommen, doch das gestaltete sich schwierig, denn die nächste Stromleitung lag nicht in der Nähe und die Fliesen sollten unversehrt bleiben – es stand nur eine einzige Reservefliese zur Verfügung, und die wurde gebraucht, um die Wandleuchte umzusetzen, die im Widerspruch zu den VDE-Bestimmungen zuvor rechts vom Spiegel und damit unmittelbar vor der Dusche hing (**Bild 8**). Letzteres gab einige Diskussionen mit der Kundin, die dies zunächst nicht einsehen konnte – war doch bislang und über Jahrzehnte hinweg »nichts passiert«.
