AUF EINEN BLICK
Wir greifen ein Thema auf, über das immer mal wieder in »de« geschrieben wurde. Es geht um das vermeintliche Fehlen des Schutzleiters in Elektroanlagen, insbesondere bei zweipoligen Steckdosen im Altbau. Zur Beurteilung einer Anlage muss die Vorschriftenlage des jeweiligen Baujahres herangezogen werden.

Bestandsschutz in elektrischen Anlagen

Klassisch genullte Stromkreise oder fehlender Schutzleiter?

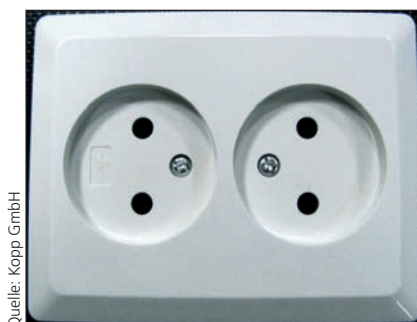
Zweipolige Steckdose – hier als Doppelsteckdose – ohne Schutzleiter, wie sie früher in nicht leitfähiger Umgebung angewendet wurden. In einigen Ländern in Europa, z. B. in Holland, kommen diese Steckdosen noch zum Einsatz

eine Schutzleiterverbindung von der Steckdose zur Wasserleitung vorgesehen. In vielen Fällen wurde aber auch von den EVUs (Netzbetreibern) ein genulltes Netz zur Verfügung gestellt. In der elektrischen Anlage wendete man dann in vielen Fällen den Schutz durch Isolierung (isolierender Raum) oder auch die klassische Nullung an. Beim Schutz durch Isolierung durfte es im isolierenden Raum keine fremden leitfähigen Teile geben (metallene Wasserleitungen oder Heizungsrohre). Sowohl die Fußböden als auch Wände mussten isolierend ausgeführt sein. Steckdosen in solchen Räumen wurden als zweipolige Steckdosen ohne Schutzkontakt ausgeführt (**Bild**). Die Stecker der Betriebs-/Verbrauchsmittel verfügten über keinen Schutzkontakt. Diese Steckdose war in der DIN 49402 sogar (maßlich) genormt.
